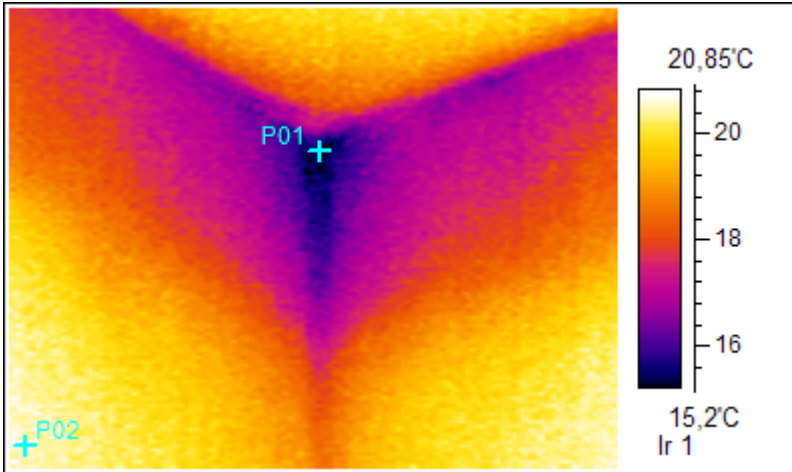
IR Info	Value
IrNo	1
ems	1
Label	Value
P01:Temp	15,32
P02:Temp	20,66

1. Schlafzimmer OG, Wandixel an der Außenwanddecke

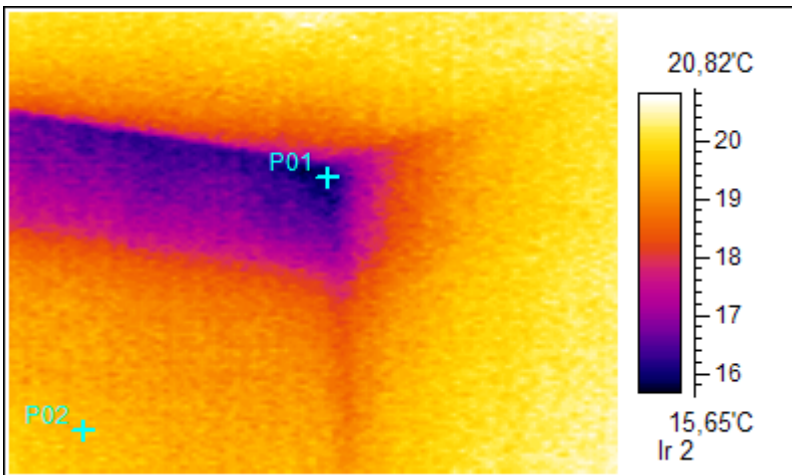
IR Info	Value
IrNo	2
Label	Value
P01:Temp	15,98
P02:Temp	19,4

2. Schlafzimmer OG, Wandixel, Abzeichnung des Ringbalkens

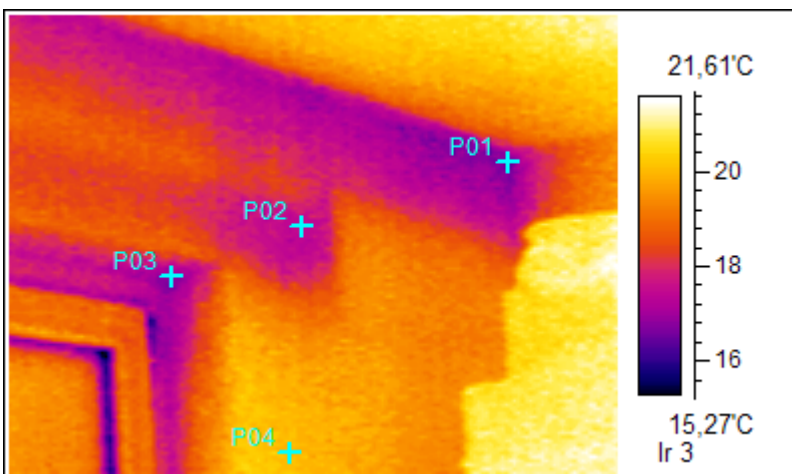
IR Info	Value
IrNo	3
Label	Value
P01:Temp	16,43
P02:Temp	17,4
P03:Temp	16,82
P04:Temp	19,86

3. Zimmer 1 OG, Wandixel mit Abzeichnung des Ringbalkens und des Fenstersturzes

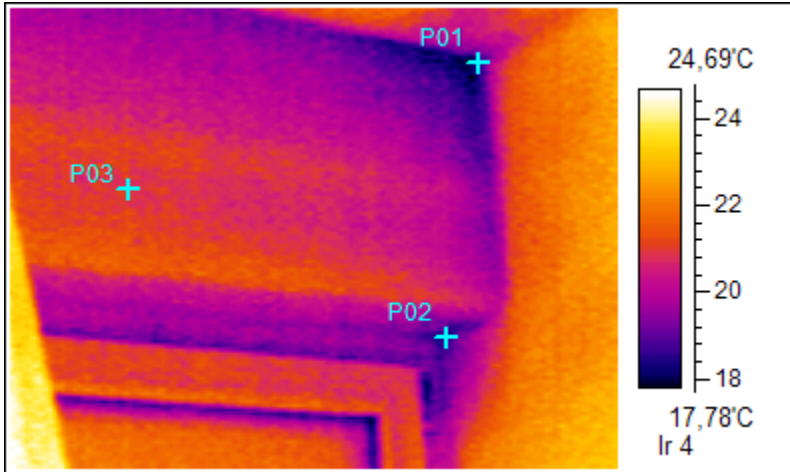
4. Bad OG, Fenstersturz rechts

IR Info	Value
IrNo	4
Label	Value
P01:Temp	18,55
P02:Temp	18,49
P03:Temp	21,04

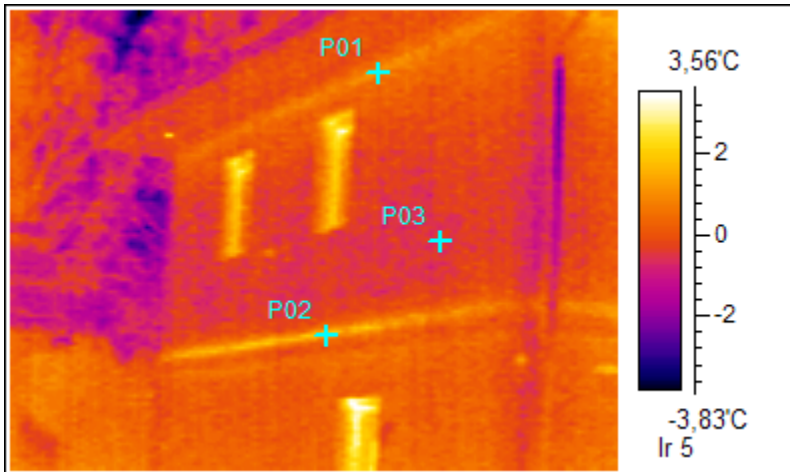
5. Fassade Ostseite, Südseite mit Abzeichnung der Decke über EG und Ringbalken über OG

IR Info	Value
IrNo	5
Label	Value
P01:Temp	0,81
P02:Temp	1,49
P03:Temp	-0,53

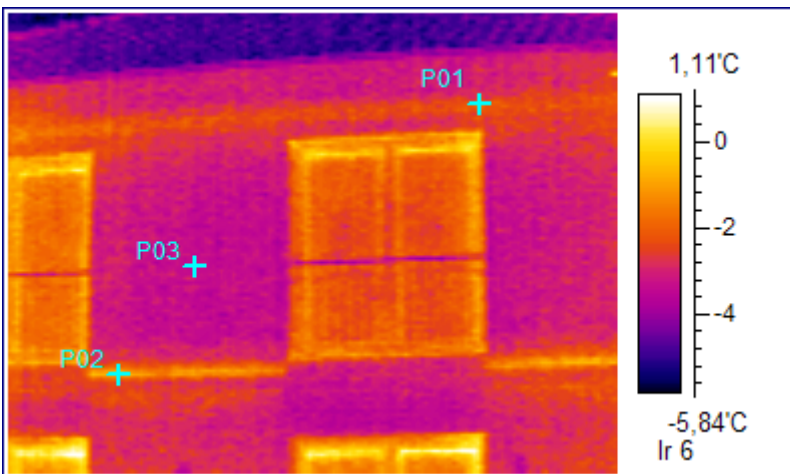
6. Fassade OG, Südseite mit Abzeichnung der Decke über EG und Ringbalken über OG

IR Info	Value
IrNo	6
Label	Value
P01:Temp	-1,9
P02:Temp	-0,91
P03:Temp	-3,28
